ΕΛΛΗΝΙΚΗ ΔΗΜΟΚΡΑΤΙΑ
ΠΕΡΙΦΕΡΕΙΑ ΑΤΤΙΚΗΣ
ΓΕΝΙΚΗ Δ/ΝΣΗ ΠΟΙΟΤΗΤΑΣ ΖΩΗΣ
ΔΙΕΥΘΥΝΣΗ ΠΕΡΙΒΑΛΛΟΝΤΟΣ
ΤΜΗΜΑ ΕΛΕΓΧΟΥ ΜΕΤΡΗΣΕΩΝ &
ΥΔΡΟΟΙΚΟΝΟΜΙΑΣ ΠΕΡΙΒΑΛΛΟΝΤΟΣ Π.Ε.Α.Α.

ΕΚΘΕΣΗ ΑΥΤΟΨΙΑΣ

Η εν λόγω μονάδα ιχθυοκαλλιέργειας δραστηριοποιείται στη θαλάσσια περιοχή «Στενού Γαϊδουρονησίου» θέση «Καστιδιάρα», Δήμου Σαρωνικού, εντός περιοχής NATURA 2000 με Κωδικό GR3000005, με φορέα την "ΚΑΣΤΕΛΟΡΙΖΟ ΕΜΠΟΡΙΚΗ ΑΕ" (ΦΩΤΟΓΡΑΦΙΑ 1).

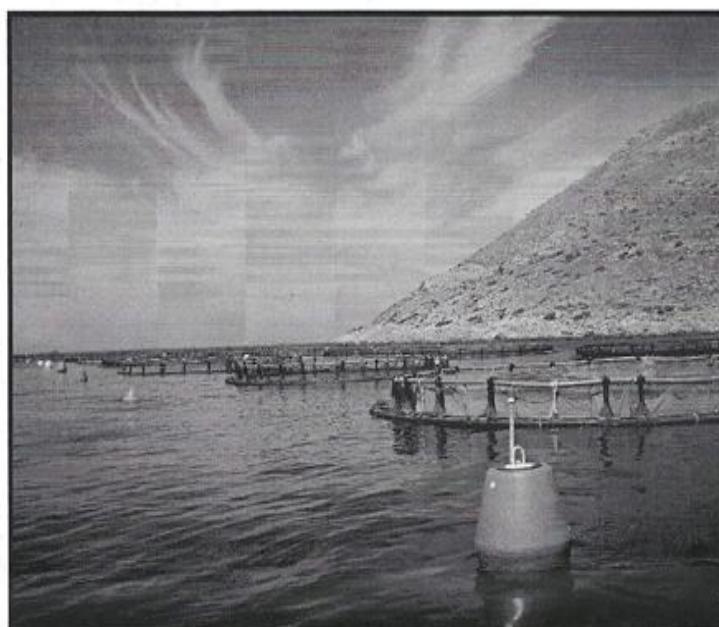
Η μονάδα (ΦΩΤΟΓΡΑΦΙΕΣ 2 & 3) αποτελείται από είκοσι (20) συνολικά ιχθυοκλωβούς κυκλικής διατομής, ήτοι:

- πέντε (5) κυκλικούς ιχθυοκλωβούς περιμέτρου 100μ

- δέκα (10) κυκλικούς ιχθυοκλωβούς περιμέτρου 60μ
- τέσσερις (4) κυκλικούς ιχθυοκλωβούς περιμέτρου 50μ
- ένα (1) ιχθυοκλωβό ο οποίος, κατά δήλωση του υπεύθυνου είναι για διαχείριση-εργασία.
- Μία (1) πλωτή εξέδρα διαστάσεων περίπου 10 X 8m μετά οικίσκου (ΦΩΤΟΓΡΑΦΙΑ 6).

Τα παραπάνω έρχονται σε αντίθεση με τα προβλεπόμενα στην 13) Σχετική ΑΕΠΟ και συγκεκριμένα στην παράγραφο Α. ΠΕΡΙΓΡΑΦΗ ΤΟΥ ΕΡΓΟΥ, όπου αναφέρεται ειδικότερα:
